DOI: [10.46793/CIGRE37.A2.05](https://doi.org/10.46793/CIGRE37.A2.05)**A2.05****МЕХАНИЧКИ КВАРОВИ REGULACIONIH SKLOPKI POD OPTEREĆENJEM –  
ANALIZA DVA SLUČAJA****MECHANICAL FAILURES OF ON-LOAD TAP CHANGERS - ANALYSIS OF TWO  
CASES****Goran Filipović, Aleksandar Antonić, Siniša Spremić\***

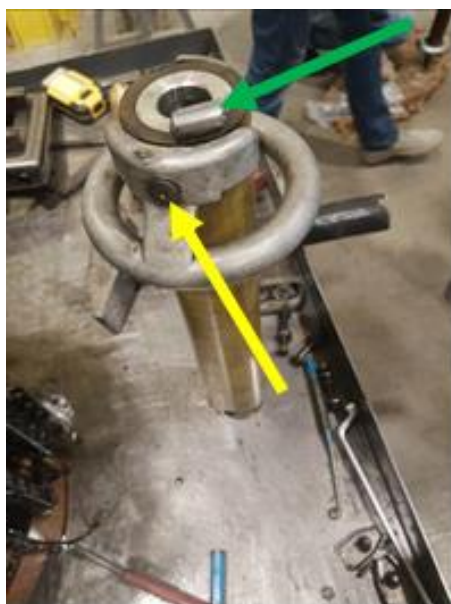
Sud RS je otvoren i izvađen je prekidački deo RS. Uočeno je da je pukao oslabljeni deo na izolacionom delu koji prenosi mehanički momenat na RS što je prikazano na slici 1 gde je gornjom strelicom označen puknuti deo izvađen iz cevi, a donjom strelicom mesto gde taj deo prolazi kroz izolacioni deo (naknadni kvar). U radionici je rastavljen i detaljno pregledan. Umesto oštećenog dela stavljen je vijak sa maticom sa slike 2. Sam prekidački deo RS je radio ispravno u radionici uz prebacivanje sa jedne na drugu stranu polugom. Nakon vraćanja prekidačkog dela u sud RS u istim položajima RS je opet dolazilo do otpora prilikom pokušaja promene položaja RS kurblo.

Slika 1: Mesto naknadnog kvara

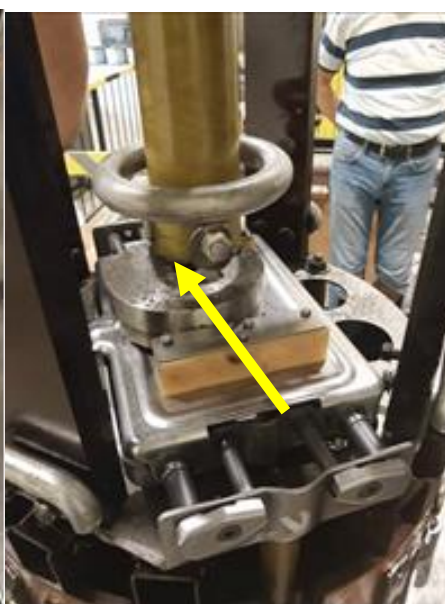
Slika 2: Postavljeni vijak

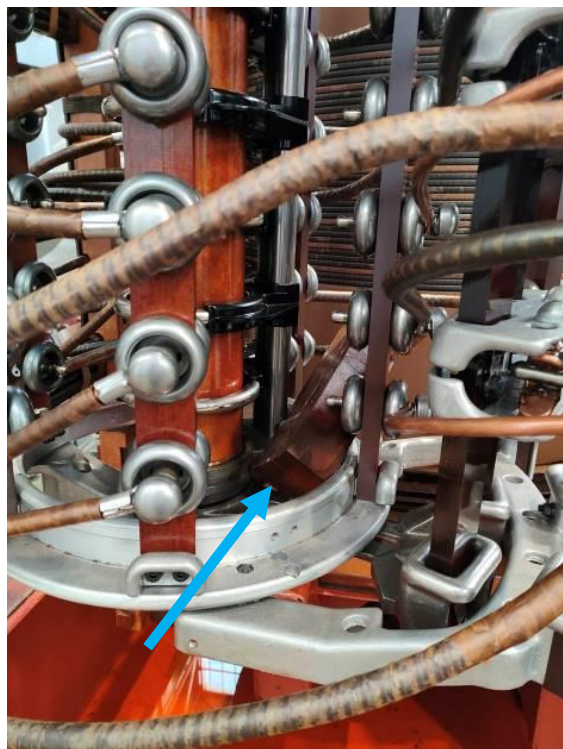
Zbog mogućnosti da transformator radi samo u položajima RS devet i deset, zaključeno je da transformator mora da se pošalje u fabriku kako bi se utvrdio uzrok blokade promene položaja RS koji je unutar suda transformatora na biračkom delu RS. U fabrici je pregledom utvrđeno da je u birački deo upao komad drveta koji služi za učvršćenje delova transformatora što je prikazano na slici 3 i koji je mehanički blokirao promenu položaja RS izuzev u položaje devet i deset.

Slika 3: Zaglavljen komad drveta u biračkom delu RS

Nakon vađenja komada drveta iz biračkog dela RS pokušane su promene položaja da se vidi da li ima nekih problema prilikom prebacivanja položaja RS. Utvrđeno je da zbog blage iskrivljenosti nosača pokretnih kontakata na biračkom delu dolazi do neispravnog naleganja pokretnog kontakta birača na nepokretni kontakt u nekim položajima RS što bi moglo da dovede do ozbiljnijeg kvara.

Daljim razmatranjima je zaključeno da ispravljanje nosača pokretnih kontakata birača nije sigurno rešenje pa je odlučeno da se izvrši zamena RS sa pripadajućim motornim pogonom RS.

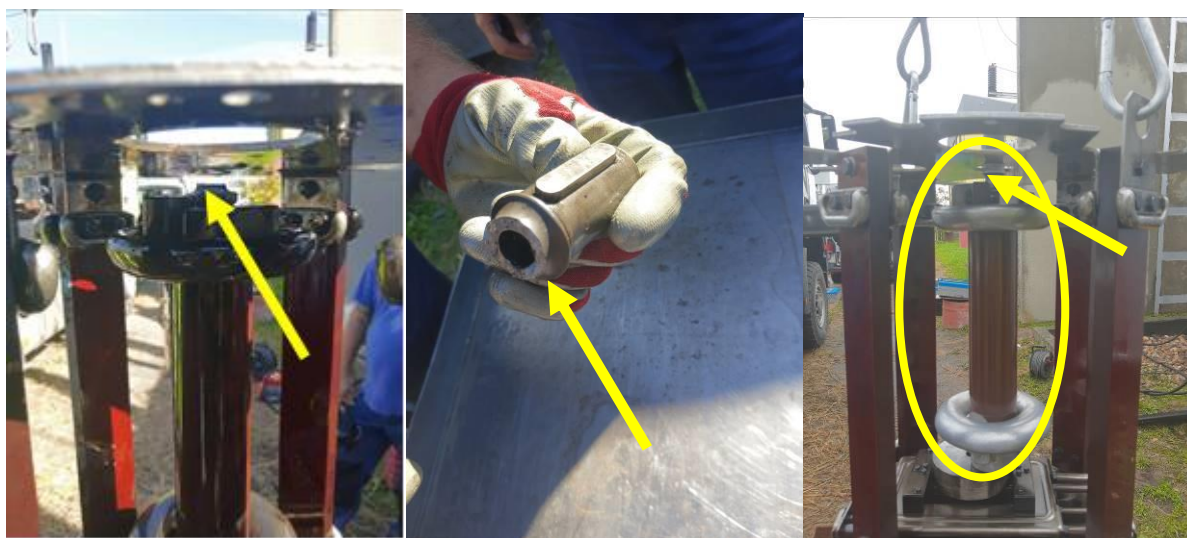
Pokušaj da se ručno kurblo na motornom pogonu RS promeni položaj RS nije bio moguć jer obrtanje vertikalnog i horizontalnog vratila od motornog pogona RS do RS nije dovelo ni do kakvog učinka. Pre vađenja prekidačkog dela RS je provereno u kom položaju se po pokazivaču u prekidačkom delu nalazi regulaciona sklopka. Nalazila se u sedamnaestom položaju i po pokazivaču i po izvršenom merenju prenosnog odnosa u zatečenom stanju. U ovom slučaju položaj koji je bio na motornom pogonu RS nije odgovarajuć jer je u međuvremenu bilo pokušaja da se ručno promeni položaj RS. Otvoren je sud RS i izvađen prekidački deo. Na oslabljenom mestu, na spoju prenosa sa klinom, je došlo do pucanja čime je onemogućena promena položaja RS i to se vidi na slikama 4 i 5. Pronađen je rezervni izolacioni deo koji sadrži i polomljeni metalni deo i on je u radionici zamenjen što se vidi na slici 6 (u žutoj elipsi), a u radionici je ustanovljena ispravnost rada prekidačkog dela.

Slika 4 (levo) i 5 (desno): Mesto naknadnog kvara

Slika 6: Nakon zamene

Zbog potrebe da se transformator pusti u pogon, a normalan opseg rada za uslove napon i opterećenja je u položajima ispod jedanaestog, u motornom pogonu RS je izvršena ograničenje (blokada) u šesnaestom položaju RS za promenu položaja RS naviše prema 21. položaju.
