DOI: [10.46793/CIGRE37.A2.06](https://doi.org/10.46793/CIGRE37.A2.06)**A2.06****DIJAGNOSTIKA I ANALIZA STANJA ENERGETSKIH TRANSFORMATORA NAKON  
HAVARIJSKIH DOGAĐAJA****DIAGNOSIS AND ANALYSIS OF THE CONDITION FOR POWER TRANSFORMERS  
AFTER FAULT EVENT****Vladimir Šimpraga, Đorđe Čubrić, Milenko Lekić\***

**Abstract:** Professional diagnostics, testing and analysis provide numerous benefits, including early detection of potential failures, prevention of downtime, and more. Monitoring the condition of transformers is a complex process that requires knowledge and understanding of multiple fields, such as transformer operating principles, measurement techniques, data analysis, and result interpretation. Detailed diagnostics and analysis of the condition of power transformers after fault events are crucial for determining their further status. The aim of this work is to share practical experiences and testing methods with professionals facing similar challenges, with an emphasis on the application of appropriate diagnostic techniques and recommendations for improvement.

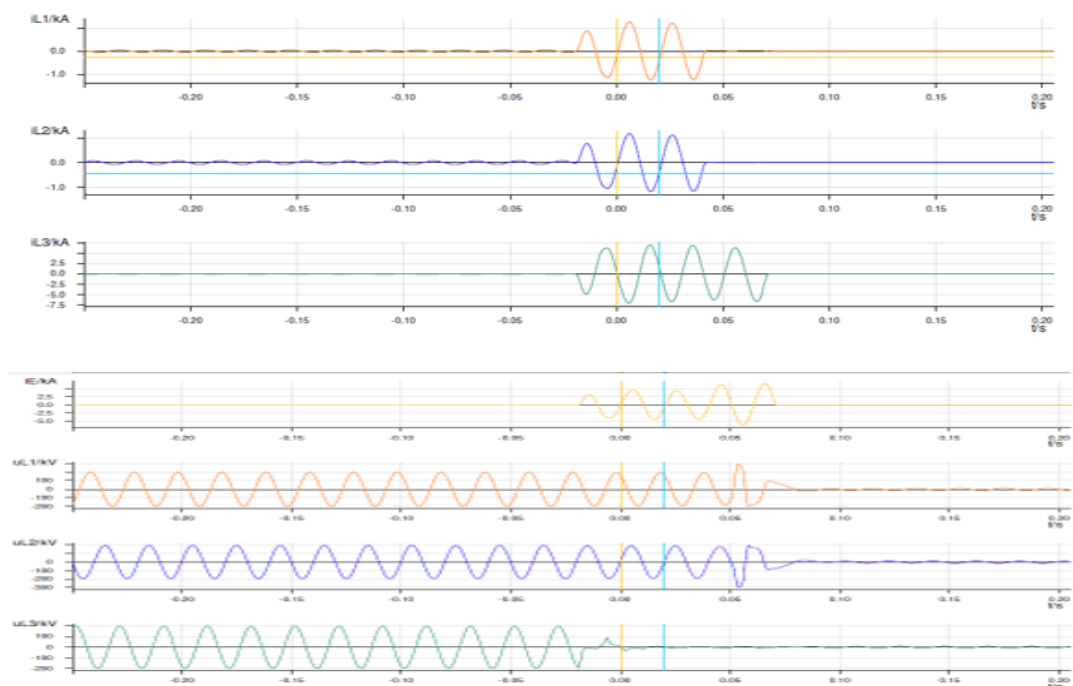
Slika 1: Dijagram struja i napona

- Diferencijalne zaštite - isključenje: Faza „0“, „4“ i „8“;
- Distantna zaštita 1. stepen - isključenje: Faza „0“, „4“ i „8“;
- Buholc transformatora - isključenje.

Nakon havarijskog isključenja transformatora delovanjem sopstvenih zaštita, posle izvršenih električnih ispitivanja i GHA, može se zaključiti da je došlo do drastičnog pogoršanje stanja izolacionog sistema, posebno u mernoj sprezi VN+SN – M, kako pri merenju otpornosti izolacije, tako i pri merenju  $C$  i  $tg\delta$ . Gasnohromatografska analiza ulja ukazuje na to da je u transformatoru došlo do električnog pražnjenja velike gustine energije.

Analizom delovanja diferencijalne zaštite može se zaključiti da je kvar, odnosno električno pražnjenje nastalo u fazi „8“ (faza „C“).

Odlučeno je da se transformator ne sme stavljati u pogon, i da je potrebno uraditi dalju defektažu u fabrici transformatora.

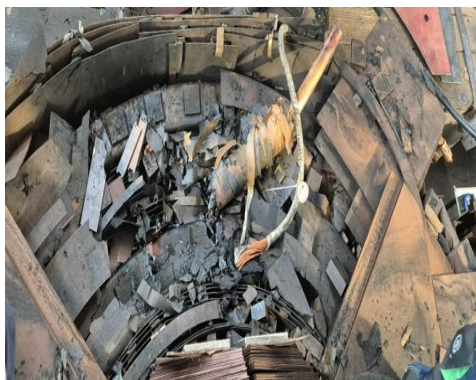
Slika 2: Aktivni deo, faza „C“

Kao primarno, locirano je oštećenje u gornjoj zoni SN namotaja u fazi „C“, u zoni izvoda namotaja SN (231kV) koje se manifestuje termičkom degradacijom papirne izolacije provodnika, izolacionih elemenata, pritezenih segmenata i šanta u zoni delovanja električnog luka.

Kao posledica elektrodinamičkih sila kalota provodnog izolatora je otpala, ali na istoj nema tragova električnog pražnjenja.

Ostala oštećenja su praktično posledica primarne havarije i delovanja elektrodinamičkih sila, što je za posledicu imalo oštećenje međunamotajnih obloga i izolacionih cilindara, pre svega na fazi „C“, a u manjoj meri i na ostalim fazama.

Na slici 2, prikazano je stanje aktivnog dela transformatora nakon demontaže ploče. Ustanovljeno je da je kvar nastao na stubu faze „C“:

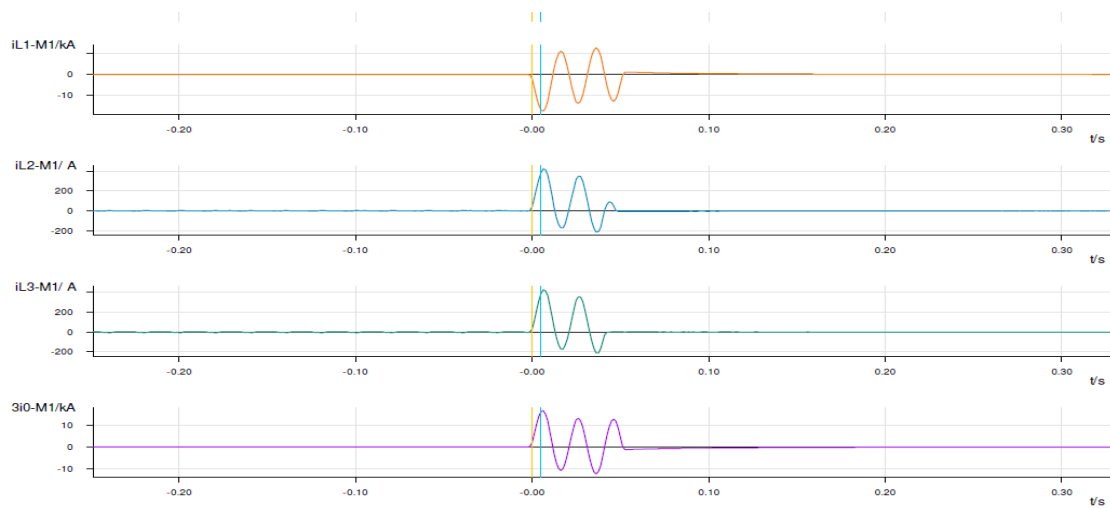
Slika 3: Dijagram struja

Posle svih izvršenih dijagnostičkih ispitivanja, na osnovu poređenja sa redovnim ispitivanjem transformatora iz 2021. godine, i analizom dobijenih rezultata, konstatovano je da nema indikacija da je došlo do njegovog oštećenja, pa je zaključeno da se transformator pusti u prazan hod. Prilikom uključenja prekidača 110kV, transformator je bio u praznom hodu 7 sekundi, nakon čega je došlo do eksplozije uvodnog izolatora 110kV u fazi „A“ (faza „0“). Signali prilikom ponovnog ispada transformatora su sledeći:

- Diferencijalna zaštita - isključenje;
- Faza „0“ - zemljospoj;
- Kratkospojna zaštita - isključenje;
- Kućišna zaštita - isključenje.

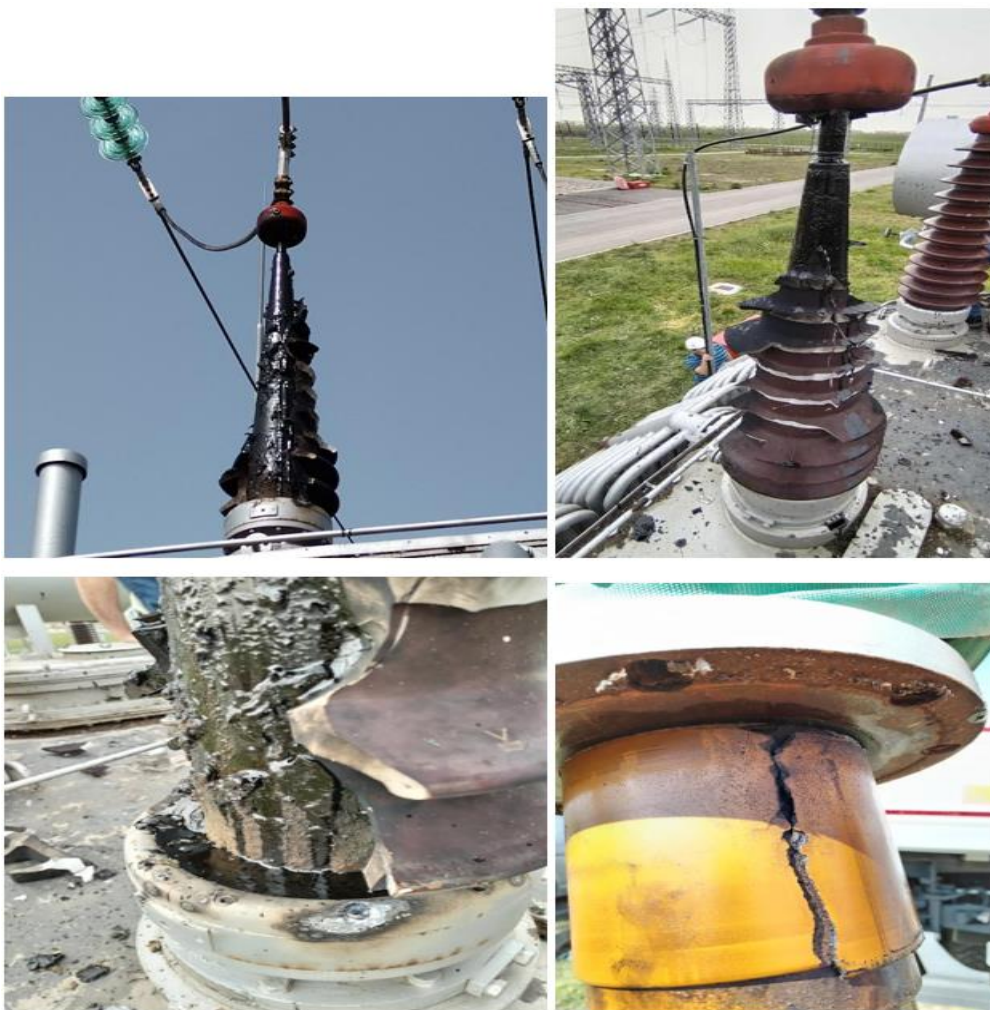
Slika 4: Havarisan provodni izolator

Sa druge strane, slučaj transformatora iz tačke 3. pokazuje koliko procena stanja opreme može biti izazovna. Na osnovu ispitivanja i analize rezultata merenja, transformator je delovao ispravno, bez vidljivih indikacija kvara. Međutim, ubrzo nakon njegovog ponovnog uključenja u režim praznog hoda, došlo je do havarije - eksplozije uvodnog izolatora.

Otežavajuća okolnost u ovom slučaju bila je činjenica da uvodni izolator nije imao izvod za ispitivanje, što je onemogućilo prethodnu proveru njegove ispravnosti i eventualnu identifikaciju potencijalnog problema.

Ovaj događaj jasno ukazuje da procena stanja transformatora i prateće opreme na osnovu standardnih ispitivanja ponekad može biti izuzetno složen zadatak sa neizvesnim ishodom. Čak i u slučajevima kada rezultati merenja ukazuju na ispravnost uređaja, određeni skriveni faktori ili ograničenja u metodologiji ispitivanja mogu dovesti do nepredviđenih havarija. Stoga je neophodno kontinuirano unapređivati metode dijagnostike i osigurati da svi ključni elementi opreme budu adekvatno provereni pre ponovnog puštanja u rad.

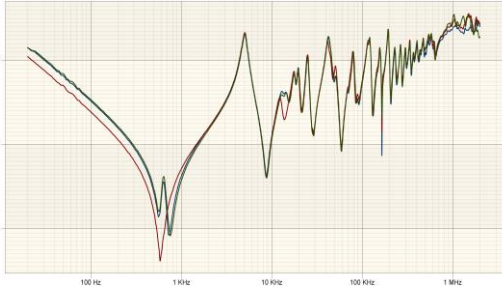
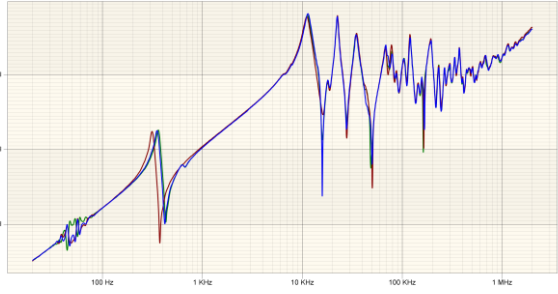
| TS 400/110/35kV- ET 20/20/6.5 MVA, 110/36.75/10.5kV, fab.br. 334030 | | | | | | | | | | |
|---|---|---|---|---|---|---|---|---|---|---|
| SFRA OC* (A-N, B-N, C-N) | | | | | SFRA CIW* (A-mA, B-mB, C-mC ) | | | | | |

Na osnovu rezultata ponovljenih električnih ispitivanja nakon havarije provodnog izolatora ne može se ustanoviti priroda kvara, kao ni obim. Urađena je gasnohromatografska analiza gasova rastvorenih u ulju [7], nakon prvog isključenja i nakon ponovnog uključenja, odnosno isključenja. U Tabeli IX se nalaze rezultati analize gasova u ulju ET.
