DOI: [10.46793/CIGRE37.B2.05](https://doi.org/10.46793/CIGRE37.B2.05)**B2.05****ISPITIVANJE STANJA PROVODNIKA U PRENOSNOJ MREŽI SRBIJE PRIMENOM  
ROBOTSKE TEHNOLOGIJE****CONDITION TESTING OF CONDUCTORS IN SERBIAN TRANSMISSION SYSTEM  
USING LINE INSPECTION ROBOTS****Zoran Petrović, Goran Mišić, Vlastimir Tasić, Stefan Jovanović, Ivan Urošević,  
Ana Lovrenčić<sup>1</sup>**

**Abstract** — In order to ensure safe and reliable transmission of electricity in electric power system due to increased consumption, power lines aging and requirements for operation and maintenance standards, new techniques have been developed for the assessment and diagnosis of the condition of various elements of high voltage overhead power lines in order to confirm the condition of the elements of these lines. They serve as a basis for making decisions on urgent rehabilitation as well as for the process of planning the revitalization and upgrade of especially aging transmission power lines whose service life is about to expire. In this paper, the results of the application of Kinectrics LineVue robotic technology in the transmission system of the

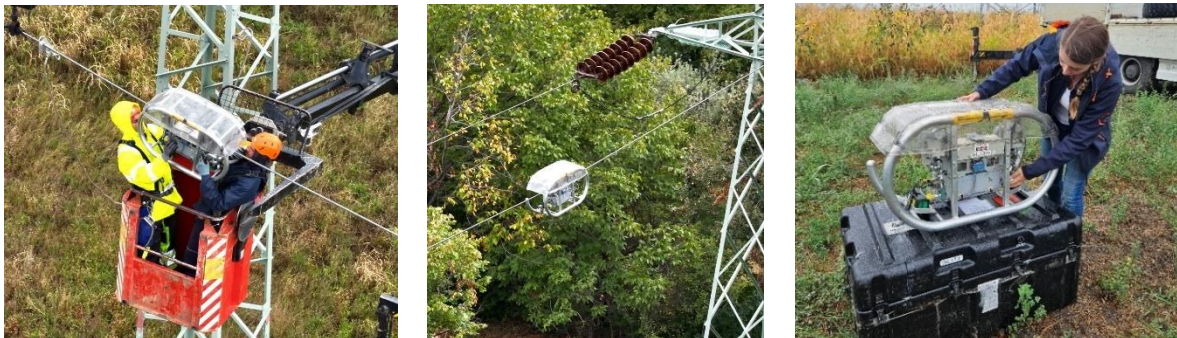
**Slika 5:** Sprovođenje pilot projekta u mreži EMS-a

LineVue robot se na provodnik može montirati sa stuba pomoću merdevina i konopca, iz vazduha pomoću helikoptera ili iz vozila sa platformom/korpom. Sam uređaj je prilagođen sa različitim tačkama za podizanje da odgovara navedenim načinima montaže. Za potrebe sprovedenog Pilot projekta, montažu robota su izveli zaposleni kompanije PD „ELEKTROISTOK – Izgradnja“, d.o.o. Beograd upotrebnom kamiona dizalice sa hidrauličnom platformom i korpom. Robotom su upravljali sa zemlje sertifikovani operateri kompanije C&G d.o.o. Ljubljana koja je partner kompanije Kinectrics u projektu, dok je obradu prikupljenih podataka i izradu izveštaja o rezultatima izvršenog ispitivanja izvršila kompanija Kinectrics.

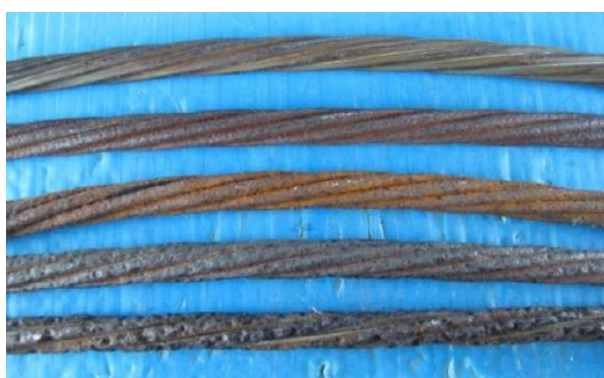
**Slika 7:** Kategorija težine oštećenja korozijom jezgra provodnika

Zatezna čvrstoća provodnika određena je na osnovu utvrđenog stepena korozije, promene prečnika i prisutnih lokalnih oštećenja i preloma svih čeličnih žica u jezgru. Kriterijumi za utvrđivanje nivoa i stepena korozije na površini žice su prikazani u Tabeli 2 i Tabeli 3. Stepni i faze degradativnog procesa žice usled korozije su označene sa 2A (> 0 - 33% korozije), 2B (> 33 - 66% korozije) i sa 2C (> 66 - < 100% korozije), dok je težina oštećenja klasifikovana u 5 kategorija od stanja bez korozije (kategorija 1) do stanja sa velikom površinskom korozijom sa srednjim do velikim jamicama (kategorija 5). Granične vrednosti amplitude signala za klasifikaciju težine lokalnog oštećenja (LF amplituda) su prikazane u Tabeli 3. Prikaz kategorije oštećenja jezgra provodnika i pojedinačnih žica je dat na Slici 7 i Slici 8.
